EKSPERIMENTALNE RAZISKAVE UTRJENIH PREKLADNIH DELOV KAMNITIH ZIDOV

Povzetek

Experimental research of strengthened stone masonry spandrels

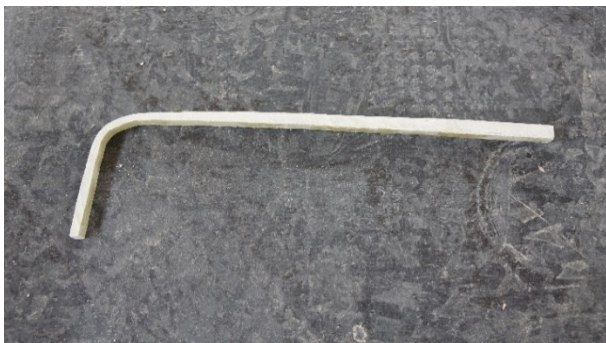
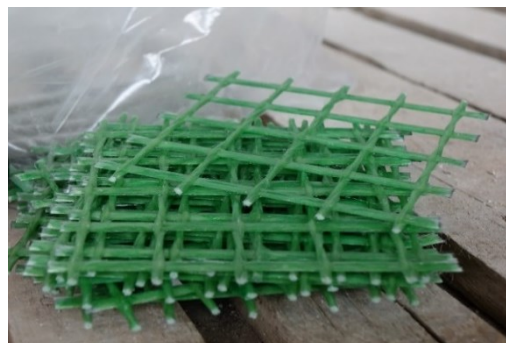
Slika 1: L sidra za sidranje mreže (levo) in podložna mrežica (desno).

Za sidranje smo uporabljali dve vrsti sider. Sidra za sidranje mreže v zid so bila iz steklenih vlaken v obliki črke L (slika 1, levo). Krajša stranica sider je znašala 10 cm, daljša pa 35 cm. Natezna trdnost sider je znašala 350 MPa, raztezek pri porušitvi pa 1,9 %.

Da bi zmanjšali koncentracije napetosti pod sidri, smo skladni s priporočili proizvajalca sider pod kljuko sidra vstavili dodatne mrežice dimenzij 15 x 15 cm, ki so imela velikost oken 33 x 33 mm (slika 1, desno). Sidra se vstavljajo v izvrtane luknje premera 16 mm in injektirajo s poliuretanskim lepilom.

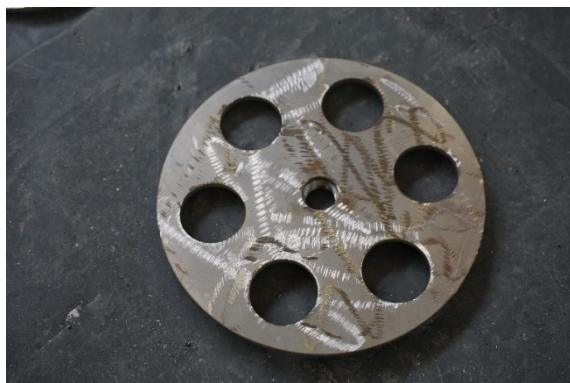
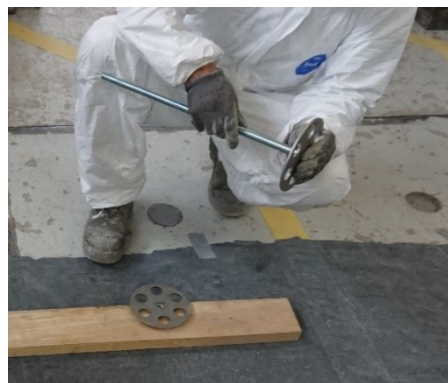
Slika 2: Sidrna glava povezovalnih sider premera 150 mm (levo) in montaža sidra (desno).

Sidra za sidranje mreže v zid z dodatno funkcijo povezovanja slojev zidu so bila narejena iz jeklenih navojnih palic M16 in ploščatih jeklenih sidrnih glav (slika 2, levo). Ta sidra, ki jih Italijani imenujejo diatoni, opravljajo tudi funkcijo veznih kamnov, ki povezujejo sloje zidov. Vgrajujejo se v kronsko izvrtane luknje premera 50 mm in injektirajo z injekcijsko malto (tlačno trdnost uporabljene komercialne injekcijske malte je bila 55 MPa). Premer diskastih sidrnih glav je 150 mm, debelina pločevine pa 5 mm.

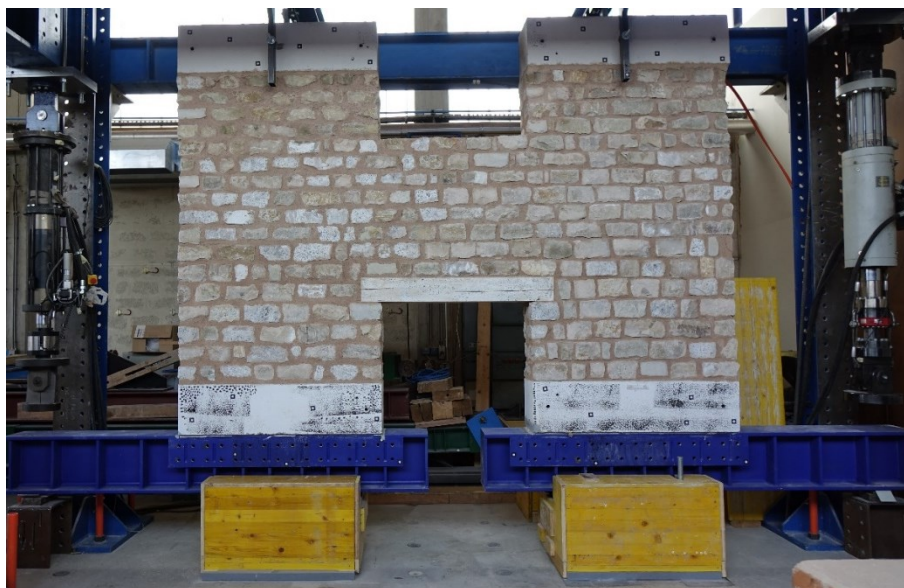
Slika 4: Končni izgled preizkušanca.

Za analizo obnašanja kamnitih prekladnih zidov sta bila sezidana dva preizkušanca (sliki 3 in 4). Vsak je bil sestavljen iz dveh slopov in vmesnega prekladnega dela. Preizkušance so sezidali zidarji iz Kolektorja v Laboratoriju za konstrukcije Fakultete za gradbeništvo in geodezijo. Sezidani zidovi po kvaliteti materialov in gradnji posnemajo staro kamnito zidovje. Zid je tako dvoslojen in popolnoma brez veznih kamnov.

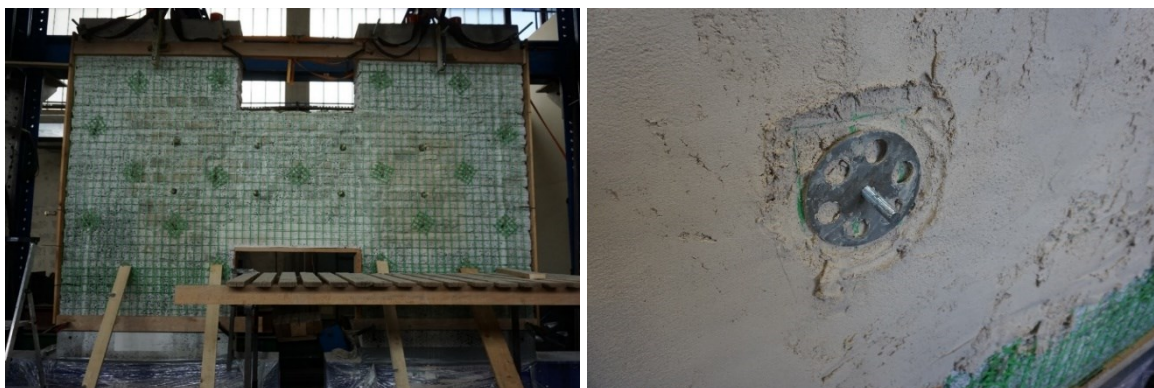
Slika 6: Mreža in sidra (levo) in sidna glava povezovalnega sidra (desno).

Mrežo iz steklenih vlaken smo postavili čez celotno sprednjo stran zidu in jo začasno podprli. Na navojne palice povezovalnih sider smo namestili sidrne glave, v odprtine za L sidra pa vstavili sidra ter podložne mrežice in jih injektirali s poliuretanom. Zatem smo celotno mrežo prekrili s 30 mm debelim slojem sanacijske malte. Koraki utrjevanja so prikazani na slikah 6 in 7.

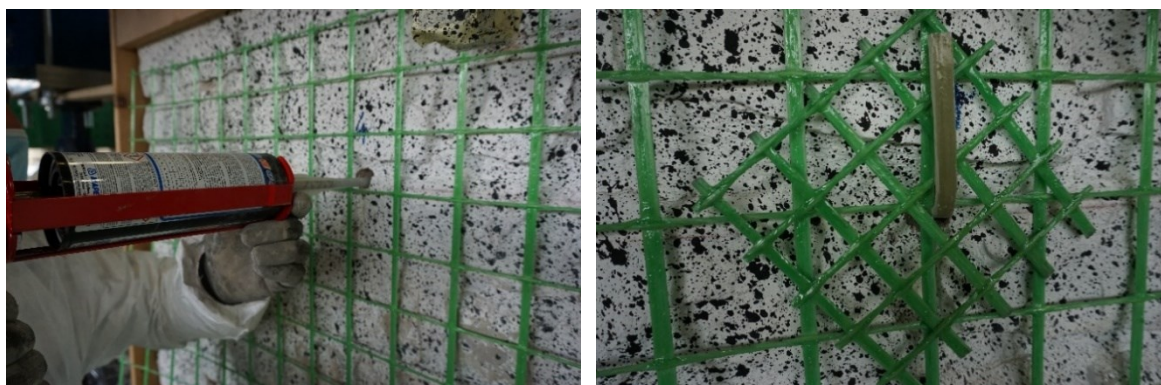
Slika 7: Montiranje L sider (levo) in podložna mrežica (desno).

Pri dvostranskem utrjevanju je bila armirana obloga, s katero smo utrdili zid, nanešena na obe strani. V tem primeru smo uporabili le L sidra iz steklenih vlaken (montaža je prikazana na sliki 7, levo). Luknje za sidra so bile zvrtnane skozi zid in vanje smo vstavili sidra iz obeh strani.

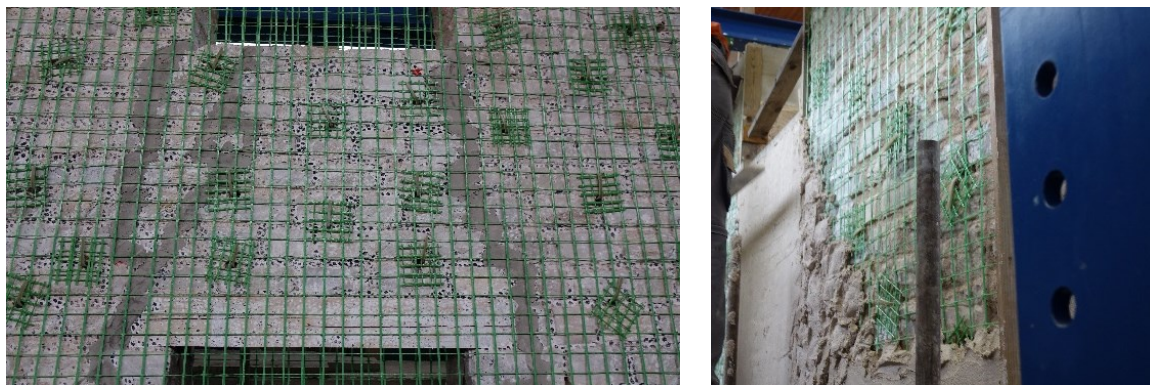
Slika 9: Nameščanje mreže (levo) in nanašanje obloge z ometavanjem (desno).

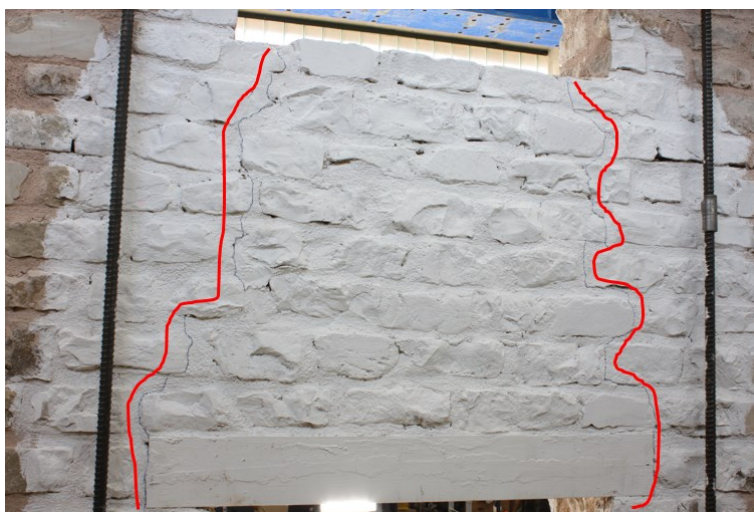
Slika 11: Upogibne razpoke v neutrjenem delu prekladnega zidu.

Odziv neutrjenih zidov je bil večinoma upogiben. Karakteristično za ta odziv je bilo, da sta se v prekladnem delu pojavili dve navpični razpoki na levi in na desni strani prekladnega dela (slika 11). Vse poškodbe so bile skoncentrirane le v teh dveh razpokah. Največja sila (55-60 kN) in pojav prvih razpok je bil dosežen zelo hitro (pri zamiku 0,02 – 0,04 %). Zatem je sila nekoliko padla (za približno 10-15 kN), temu pa je sledilo majhnih sprememb sile s povečevanjem vsiljenih pomikov . Ohranjanje nosilnosti po pojavu razpok je značilnost kamnitih zidov, ki so zelo malo tlačno obremenjeni in je mehanizem nosilnosti trenje v razpokah. Ker so bili v naših preizkusih prekladni deli tlačno praktično neobremenjeni, in je tako tudi v praksi, je bil ta pojav zelo očiten.

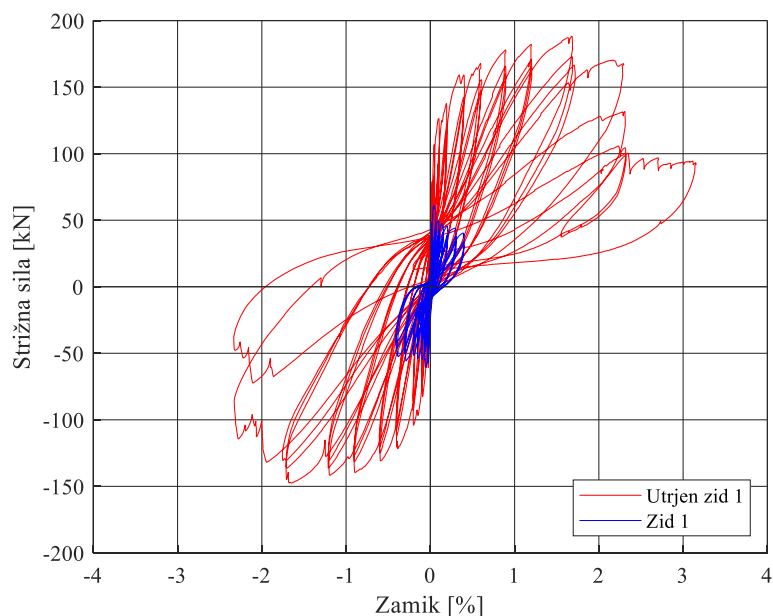
Slika 13: Histerezni odziv prvega zidu v osnovnem stanju in po utrditvi z enostransko oblogo.

Utrjeni zid je dosegel bistveno višjo nosilnost kot neutrjeni (nosilnost je bila približno 168 kN, kar je približno 2,7 kratno povečanje). Dosegel pa jo je tudi pri bistveno večjem zamiku (pri približno 1,8 % zamika, oz. pri 4 do 5 krat večjem zamiku). Največji doseženi zamik je bil približno 3 %. Histerezni odziv v obliki strižne sile v odvisnosti od zamika zidu je prikazan na sliki 13. Utrjeni zid se je obnašal neprimerno bolje, območje, ki ga objamejo histerezne zanke pa nakazuje, da lahko ta

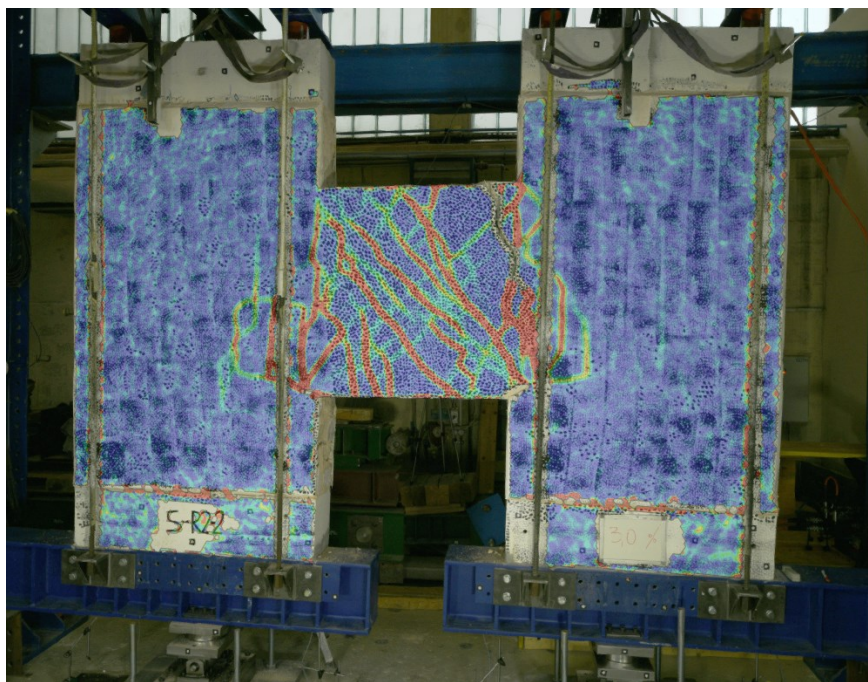
Slika 14: Strižne razpoke na oblogi enostransko utrjenega zidu. Rdeča barva prikazuje lokacijo in širino razpok.

Drugi neutrjeni zid se je odzval zelo podobno kot prvi. Odziv je bil pretežno upogiben. Kot že večkrat omenjeno, je bil drugi zid utrjen z obeh strani, a šibkeje sidran. Kljub temu je bil odziv in vzorec razpok podoben, kot v primeru prvega utrjenega zidu. Pojavilo se je več vzporednih poševnih strižnih razpok (slika 14), blizu porušitve pa so se trgale vrvi armaturne mreže iz steklenih vlaken.

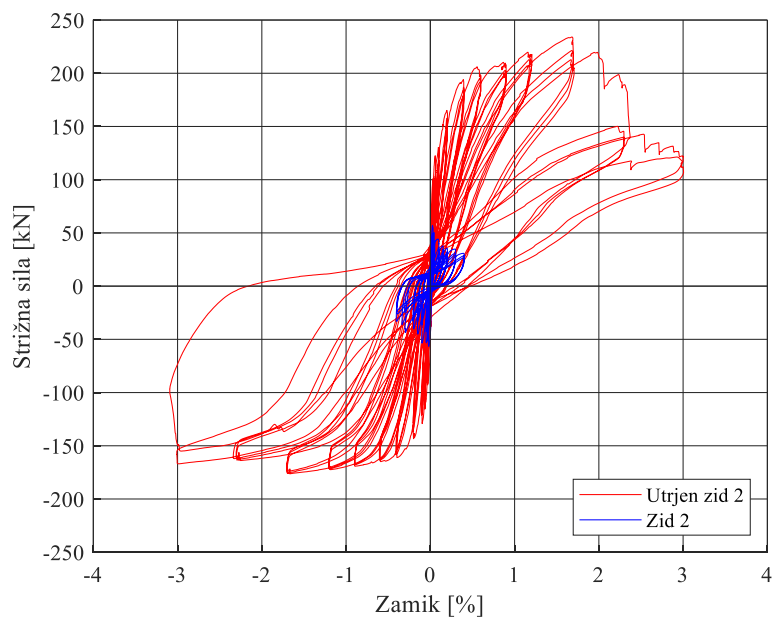
Slika 15: Histerezni odziv drugega zidu v osnovnem stanju in po utrditvi z dvostransko oblogo.

Največja odpornost (približno 205 kN) je bila ponovno dosežena pri približno 1,8 % zamiku, največji zamik je bil 3 %. Največja odpornost je torej bistveno večja od neutrjenega zidu, hkrati pa za dobrih 20 % višja kot v primeru enostranske utrditve. Histerezne zanke (slika 15) ponovno kažejo bistveno izboljšano potresno obnašanje od neutrjenega zidu.
